Moleno

Comune di Moleno, distretto di Bellinzona, Cantone Ticino

ISOS
Ortsbilder®

ISOS
Inventario degli insediamenti svizzeri da
proteggere

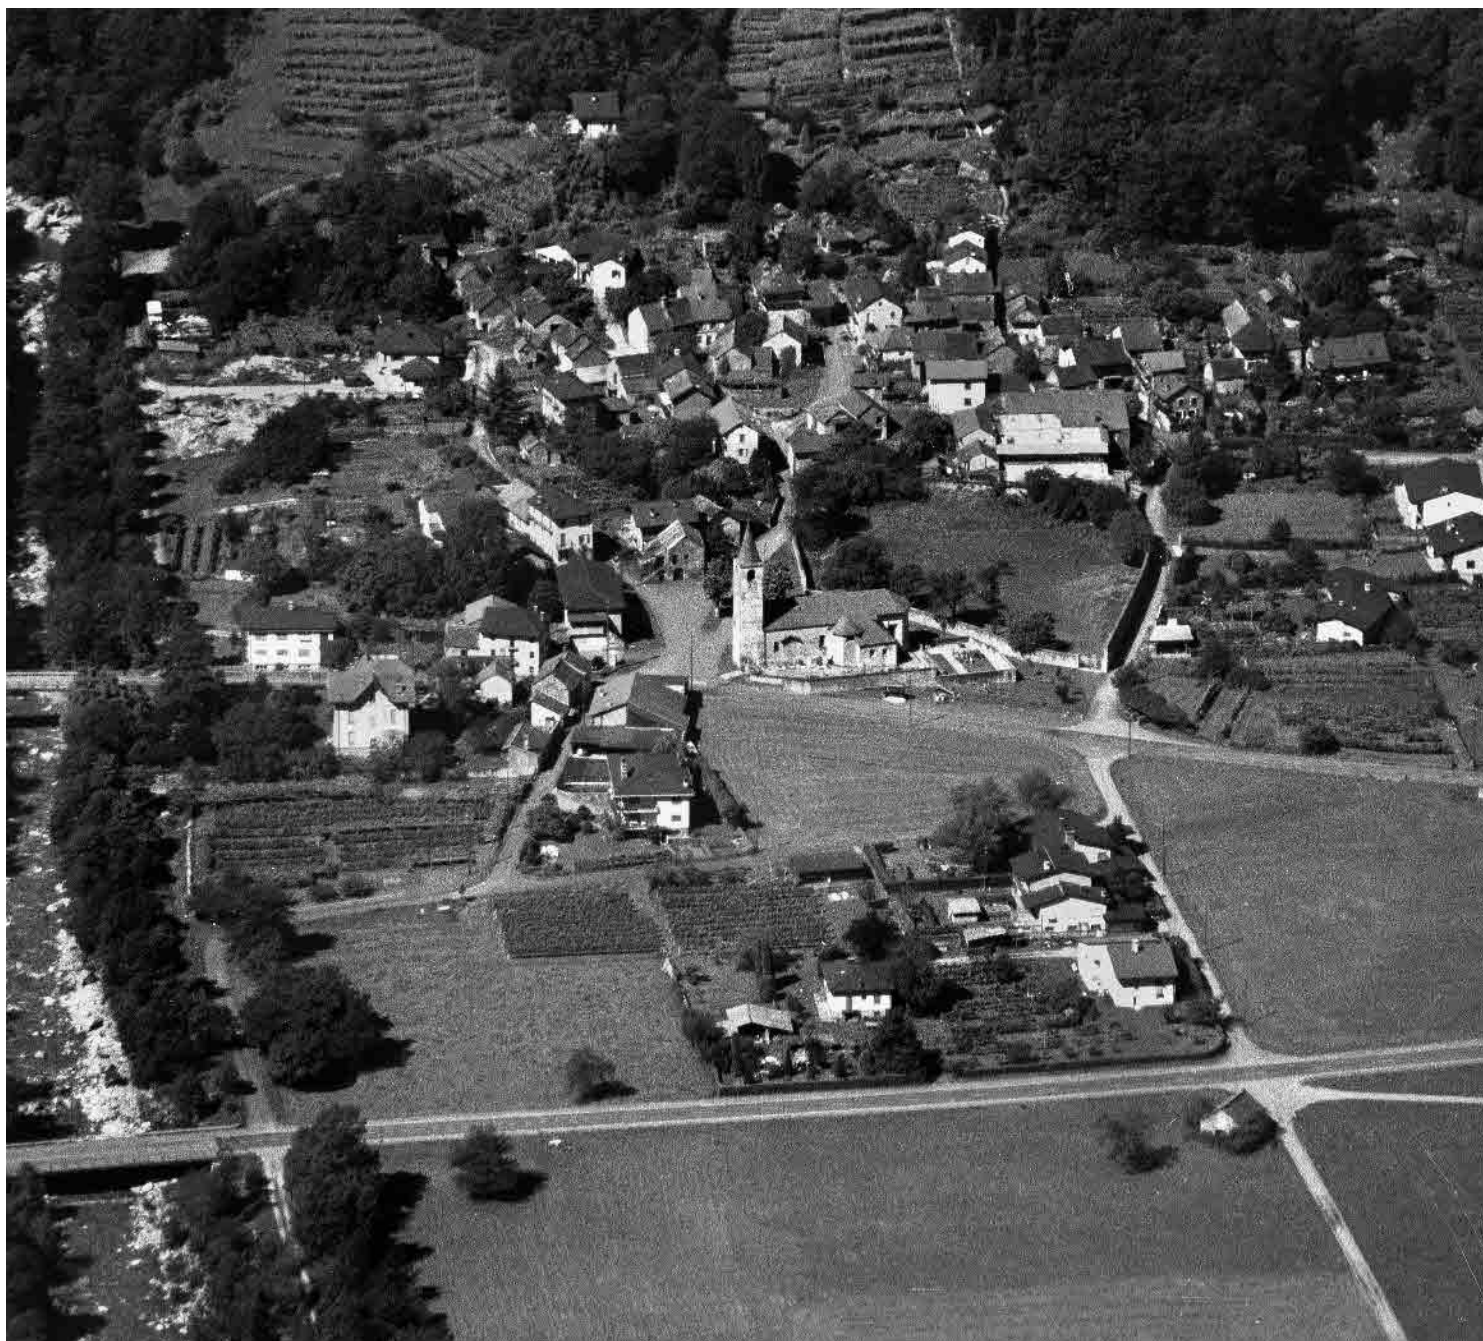
Foto aerea Bruno Pellandini 1998, © Ufficio per l'ISOS, Zurigo

Villaggio di antica attestazione, storicamente legato al vicino Preonzo, con una chiesa documentata dal sec. XIII; circondato da impianti a vigna, definito dal riale di Moleno a sud, un tempo confine tra Bellinzonese e Leventina. L'ampia piazza alberata con la chiesa raccorda i due insiemi.

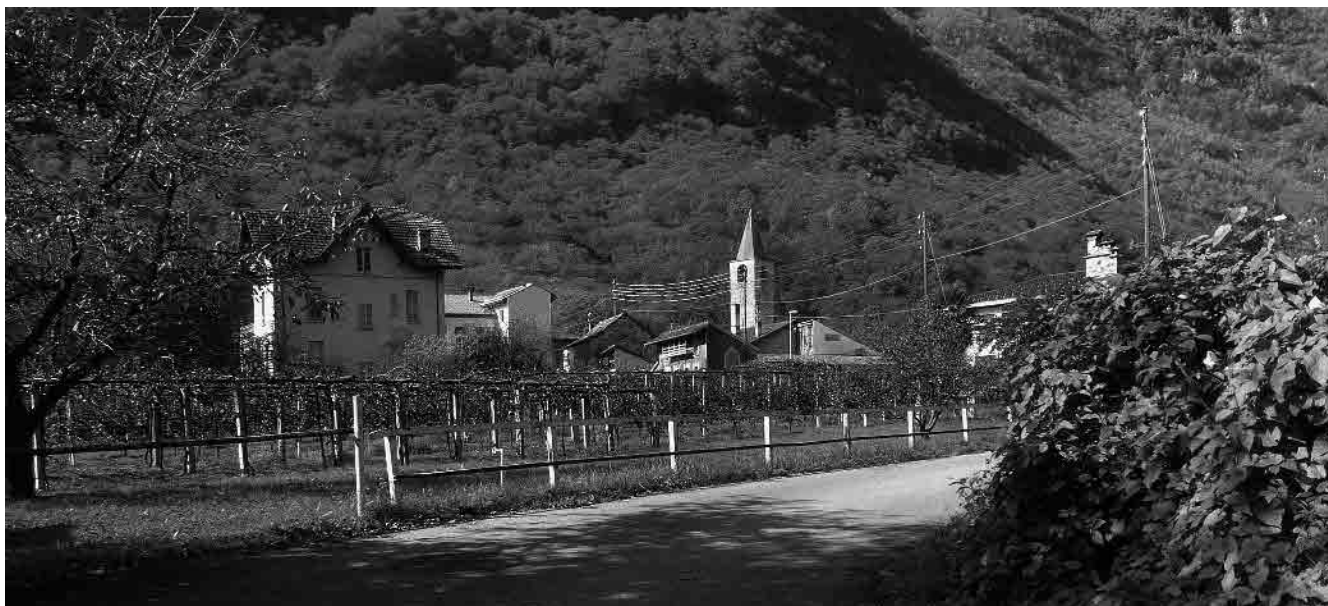
1 Moleno visto da est; in evidenza villa a fronti indifferenziate e campanile di S. Vittore Mauro

0.1.6	Parte di schiera abitativa inizio sec. XX, con aggiunta di scala esterna, ampliamento di aperture, interventi evidenziati dalla tinteggiatura forte						o		9
E	0.0.7	Chiesa parrocchiale di S. Vittore Mauro, campanile occupante l'emifrontone, pitture dei secc. XV–XVII su tutti i lati, e area sepolcrale; sec. XV su edificio del sec. XIII				×	A			1,7,8

0.0.13	Villetta con tratti liberty, entro parco cintato, 3 piani, fronti indifferenziate a falso timpano, preannuncio all'insediamento; inizio sec. XX						o		1

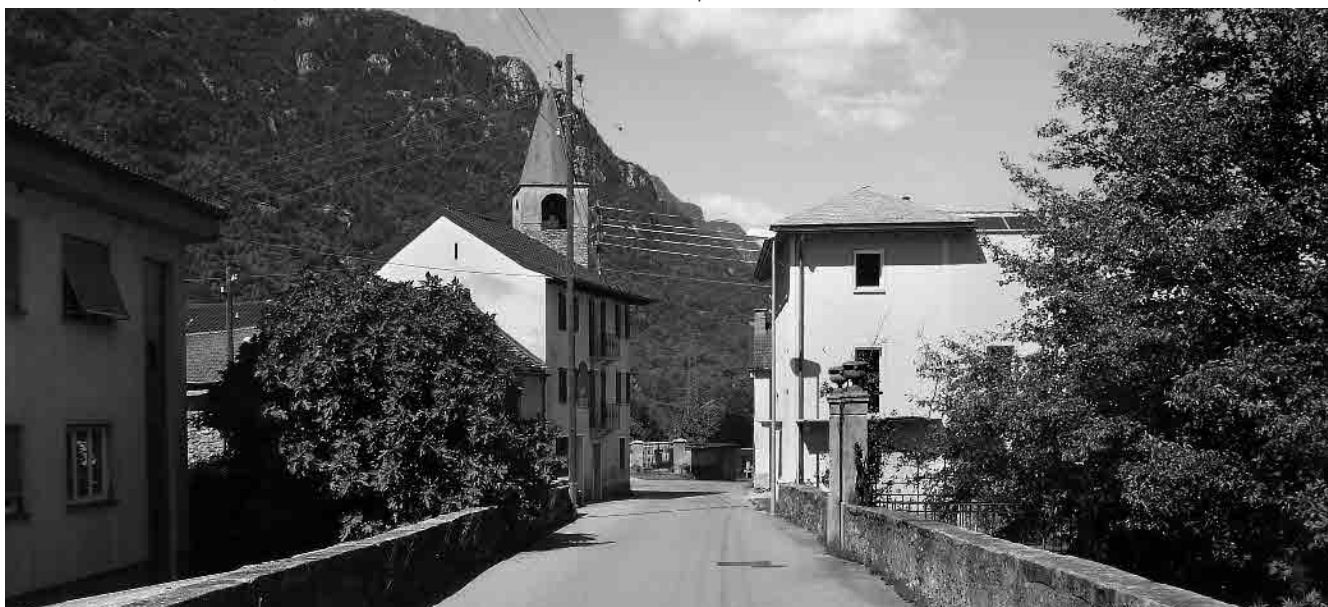
2 In accesso dal ponte sul Riale di Moleno

0.0.8	Basso edificio coperto a 4 falde in tegole, dipendenza di uffici comunali: 1ª metà sec. XX						o		
	0.0.9	Riale di Moleno e ponte						o		2
	0.0.10	Edificio abitativo a 3 piani coperto a 2 falde, di carattere rurale; 2ª metà sec. XIX						o

L'ingresso all'insediamento da sud, attraverso il ponte sul Riale di Moleno, è annunciato sul lato ovest da un edificio che poggia sul prato, più in basso rispetto alla strada (0.0.12): le finestre orizzontali, il pesante cornicione di cemento, la posizione 'indecisa' nei con-

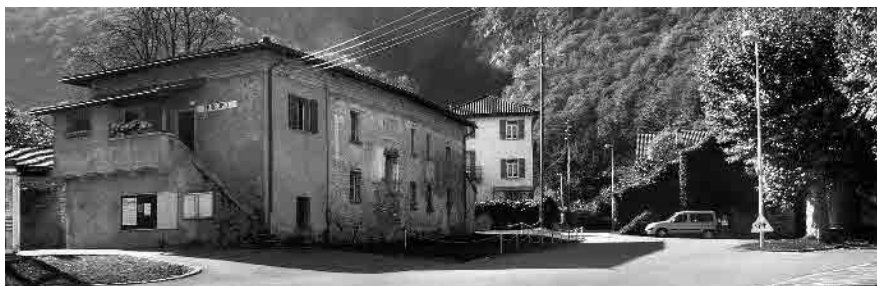
6 La Casa comunale, rustica casa signorile del sec. XVIII

1.0.4	Edifici rurali trasformati, materiali, forme, colori estranei al contesto						o		
	0.1.5	Casa comunale, in parte in muratura a vista, scala esterna coperta, già rustica abitazione signorile, lato lungo verso la piazza; sec. XVIII						o		6

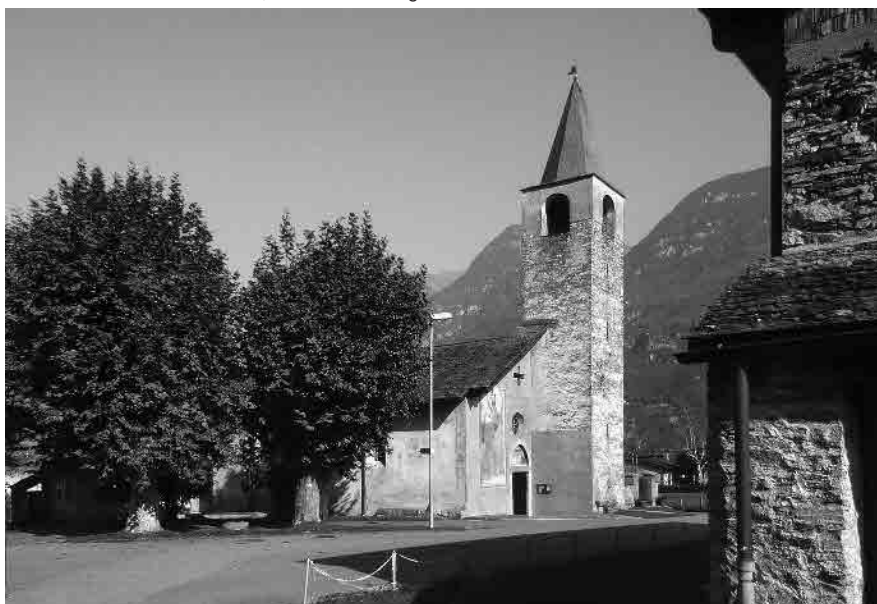
7 La Chiesa di S. Vittore Mauro; sec. XV su preesistenza

La chiesa parrocchiale di S. Vittore Mauro (0.0.7) risalebbe al secolo XIII. Fu rifatta completamente nel XV secolo e riconsacrata nel 1484. Costituì parrocchia con Preonzo e Prosito che se ne staccarono prima del 1567. Pressoché tutti i lati esterni sono ornati da affreschi eseguiti tra i secoli XV e XVII. Insieme con Gnosca e Preonzo, Moleno è uno dei comuni di rito ambrosiano del Bellinzonese.

La chiesa, particolarmente interessante per l'immagine integra nella sua arcaicità, ribadita dal campanile con sottile intonacatura, integrato nella facciata, ha un portale incorniciato e sormontato da una lunetta ad arco acuto affrescata.

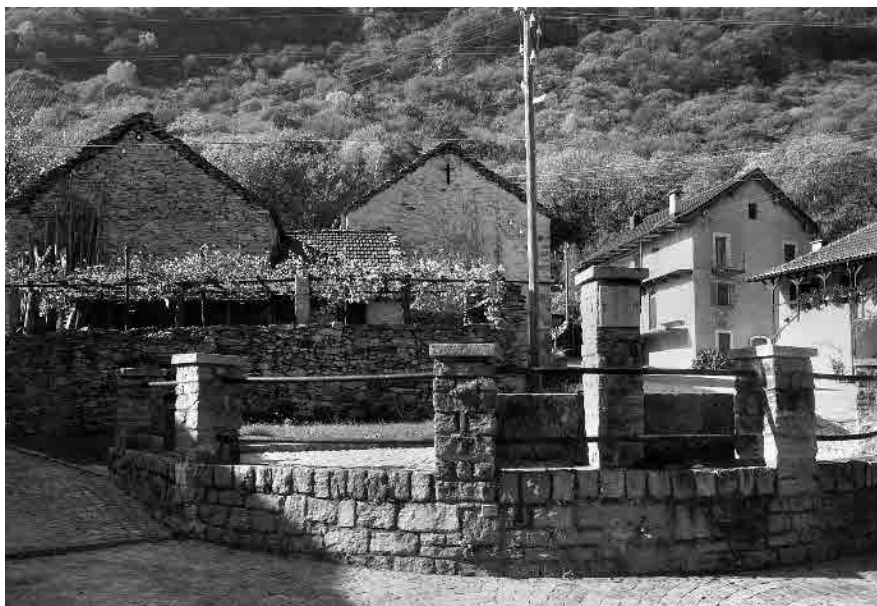
12 Vuoto centrale con fontana entro il nucleo principale

1.0.1	Vuoto principale acciottolato in pendenza, con fontana, definito da dimore rurali e da edifici utilitari						o		11–13
	1.0.2	Schiera leggermente arcuata di due antiche unità abitative con resti di decorazioni pittoriche e con ballatoi sul lato lungo, a definizione di uno stretto vicolo						o

Il vuoto principale (1.0.1) dell'insieme ha la sua parte centrale leggermente più elevata, definita da un muretto in conci a vista arcuato e occupata da una fontana e da un allineamento di alcuni volumi utilitari in pietra a vista con pergolato. Le carreggiate dei percorsi che vi affluiscono ampliano la superficie del vuoto e ne incorniciano tale parte centrale. La selciatura della piazza rivendica a tale spazio un privilegio spaziale all'interno dell'insieme rispetto agli altri ambiti generalmente asfaltati. Uguale selciatura pavimenta il percorso che collega con la piazza in relazione con la chiesa parrocchiale.

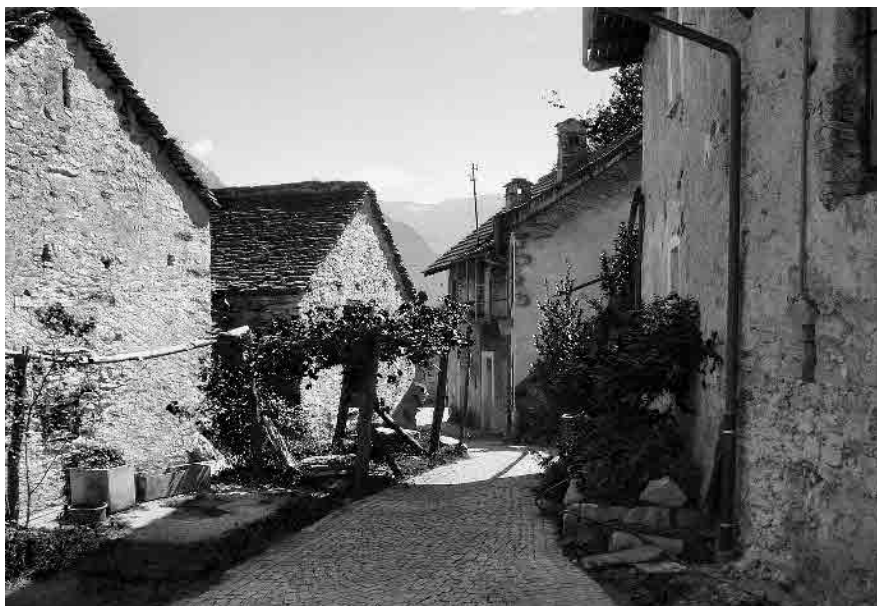
18 Abitazioni e rustici, muratura a vista e a leggero intonaco

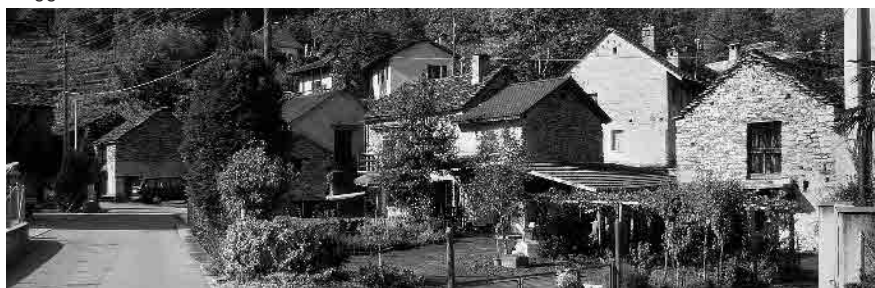
21 Margine meridionale dell'insediamento

1.0.3	Aggregato di edifici utilitari perlopiù in muratura a vista, alcuni in stato di abbandono, qualcuno riattato ad abitazione (vedi a 0.1.3)						o		21,22

Il margine meridionale dell'insieme secondario non costituisce un fronte compatto, così che la riva prativa del fiume (II) si continua senza chiaro stacco entro l'insieme, tra casa e casa. Uno stretto percorso sterrato corre parallelo al fiume fiancheggiato da alberi da frutto e da parcelle a vigna.

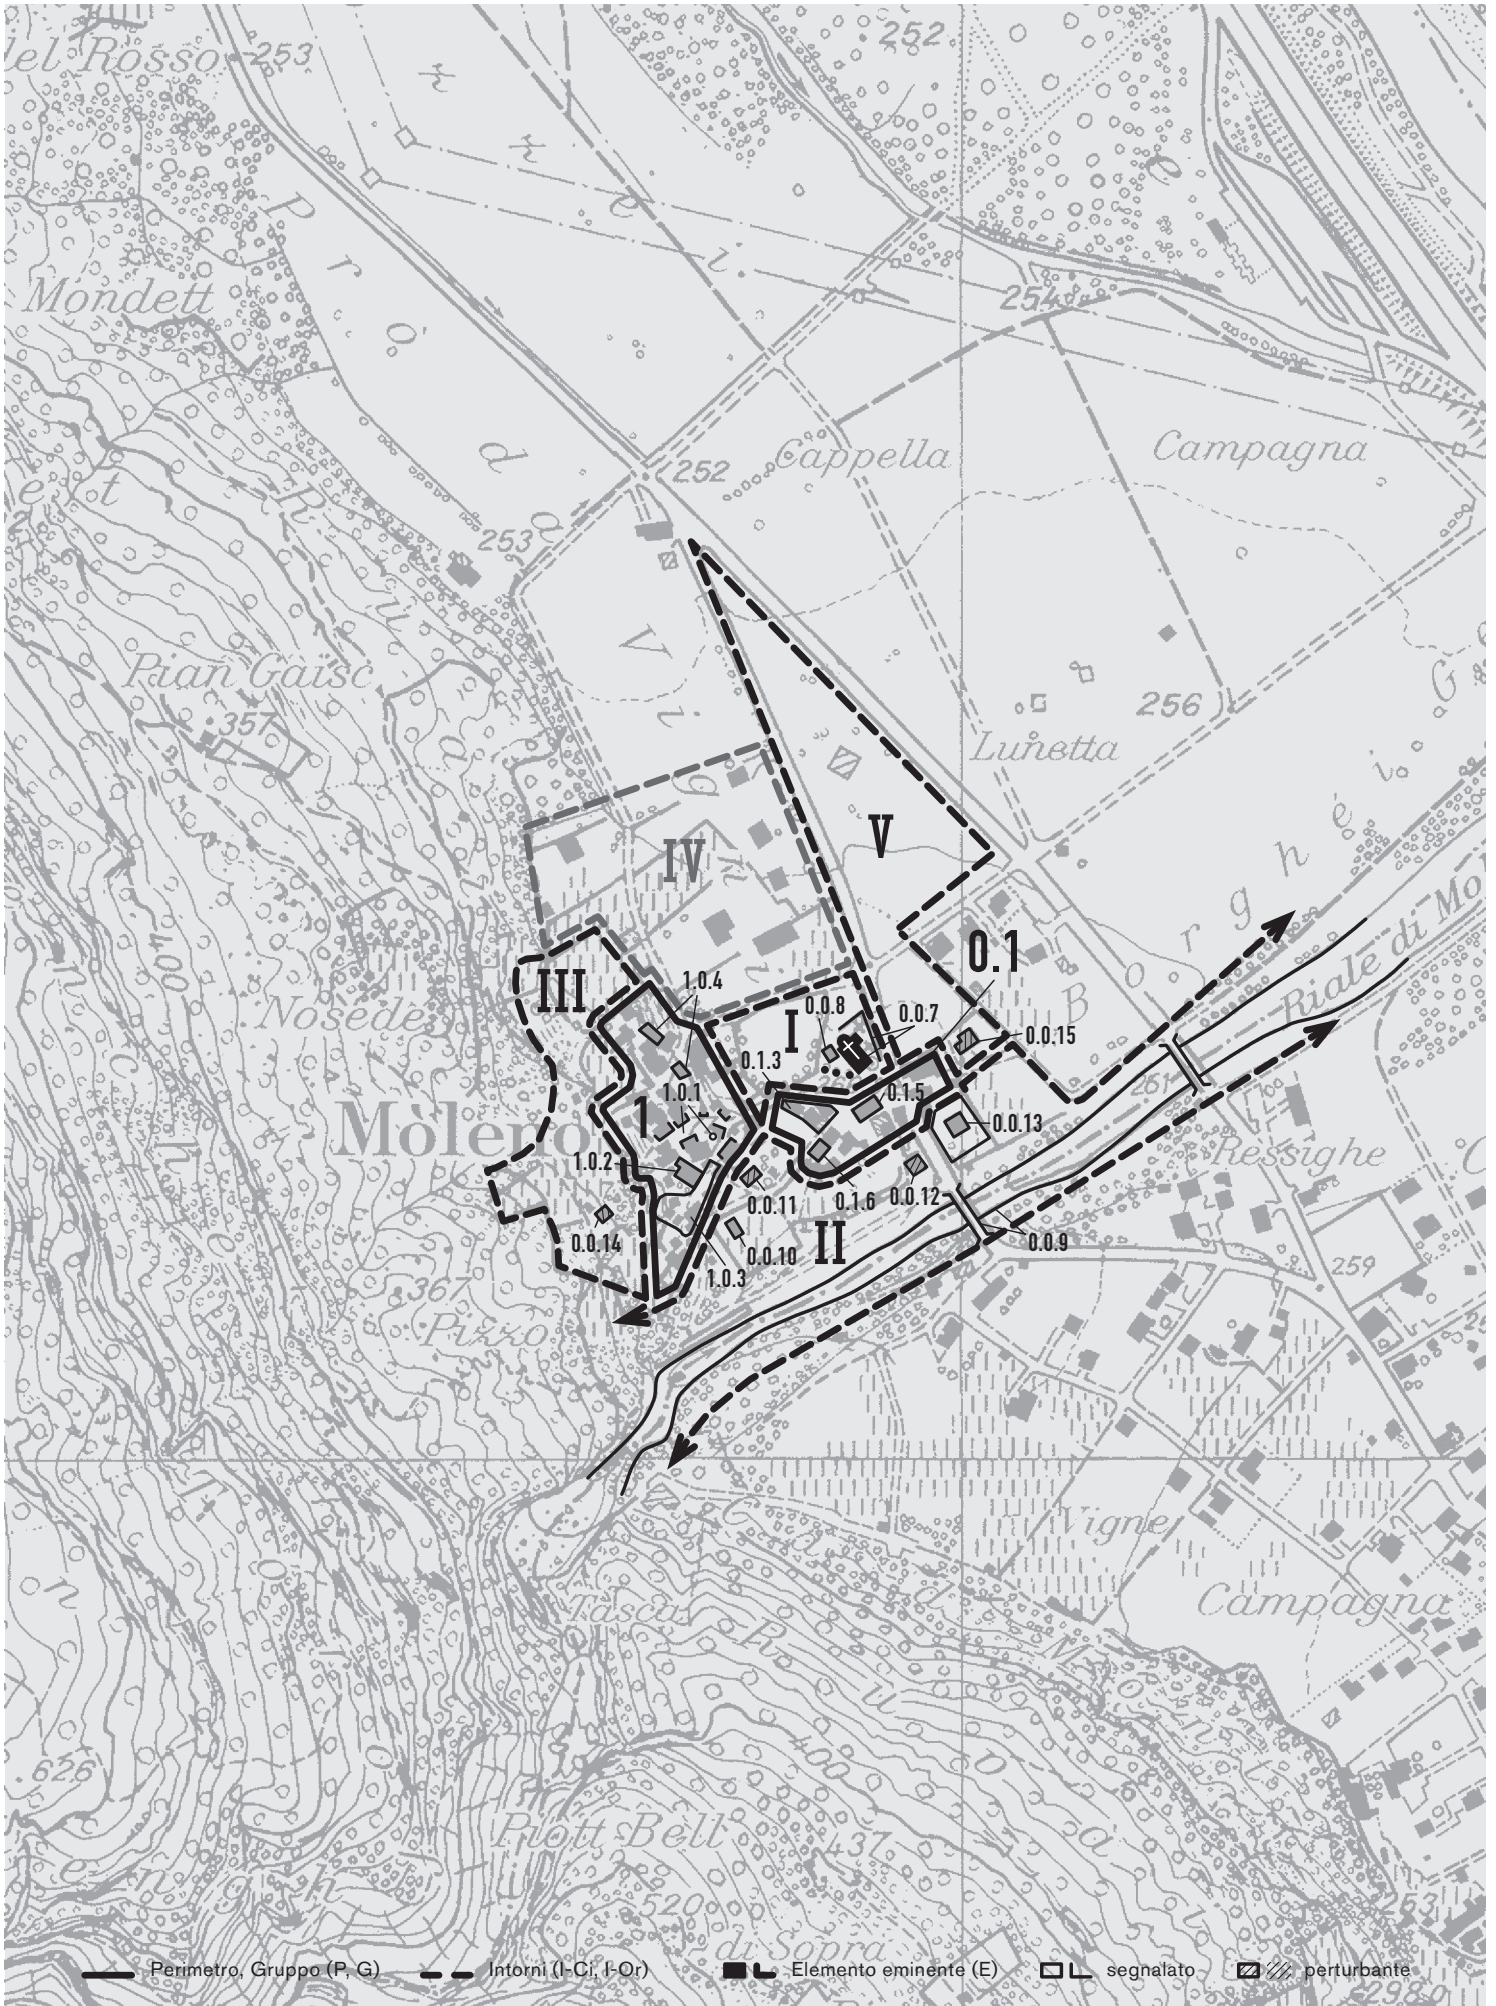
**P Perimetro edificato, G Gruppo edilizio, I-Ci Interno circoscritto
I-Or Intorno orientato, E Elemento eminente**

Tipo	Numero	Definizione	Categoria di rilievo	Qualità spaziali	Qualità storico arch.	Significato	Obiett. di salvaguardia	Elemento segnalato	Elemento perturbante	Foto
P	1	Insieme abitativo e utilitario principale, di carattere rurale, in pendenza, ai piedi del pendio; secc. XVIII–XIX	A	×	/	×	A			10–22
G	0.1	Insieme secondario di edifici perlopiù abitativi lungo un percorso in lieve pendenza e sul percorso di arrivo; fine sec. XIX inizio XX	AB	/	/	×	A			2–5
I-Ci	I	Area di stacco tra due insiemi con prato cintato da muro, in parte piazza rurale alberata	a			×	a			6–8
I-Or	II	Avvallamento del Riale di Moleno e riva prativa con parti a vigna e ad alberi da frutto	a			×	a			1,22
I-Ci	III	Pendio vignato, sfondo al nucleo principale	a			×	a			
I-Ci	IV	Piano edificato di dimore unifamiliari entro area a vigna e alberata	b		/		b			
I-Ci	V	Parte del piano agricolo ancora libero da edificazioni	a			×	a
